## EKSPERTYZA TECHNICZNA

GMINNA ŚWIETLICA WIEJSKA  
SOBKI gm. ZELÓW

Budynek OSP w Sobkach

# EKSPERTYZA TECHNICZNA DOTYCZĄCA MOŻLIWOŚCI ADAPTACJI BUDYNKU OSP NA GMINNĄ ŚWIETLICĘ WIEJSKĄ

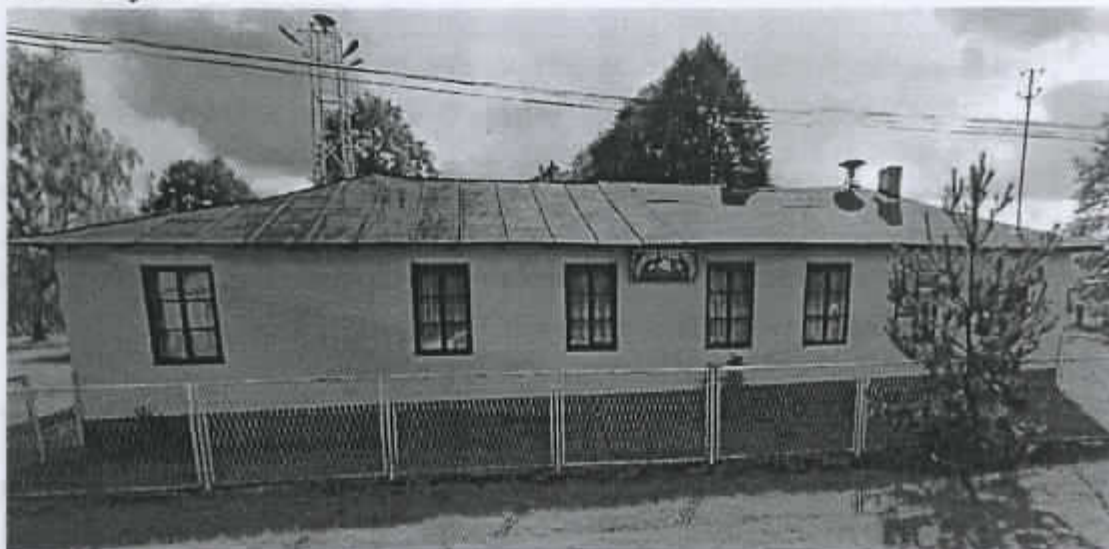
Konstrukcja dźwigarowa w technologii drewnianej wykazująca znaczne przekroczenia ugięć elementów nośnych dla połaci. Niedostateczne przekroje elementów drewnianych dla przeniesienia aktualnych obciążeń klimatycznych nie uwzględniając obciążeń od dodatkowych elementów instalacyjnych jak panele fotowoltaiczne czy instalacja wentylacyjno-klimatyzacyjna. Pokrycie dachu wraz z deskowaniem w złym stanie technicznym.

Fot. Widoczne znaczne ugięcia połaci dachu ( elewacja frontowa )

- Stan techniczny dachu nie pozwala na jego remont.
- Brak izolacji przeciwwilgociowej poziomej i pionowej dla ścian, zbyt niska wysokość ścian, konieczność ich zwieńczenia i napraw, w reszcie brak możliwości potwierdzenia zastosowania na ściany elementów gwarantujących wymaganą dla stref oddzielenia ppoż. odporność pożarową z sąsiadującym garażem sprawiają, że koszty iniekcji, ocieplenia, remontu i ekspertyz ppoż. stają się ekonomicznie nieuzasadnione.

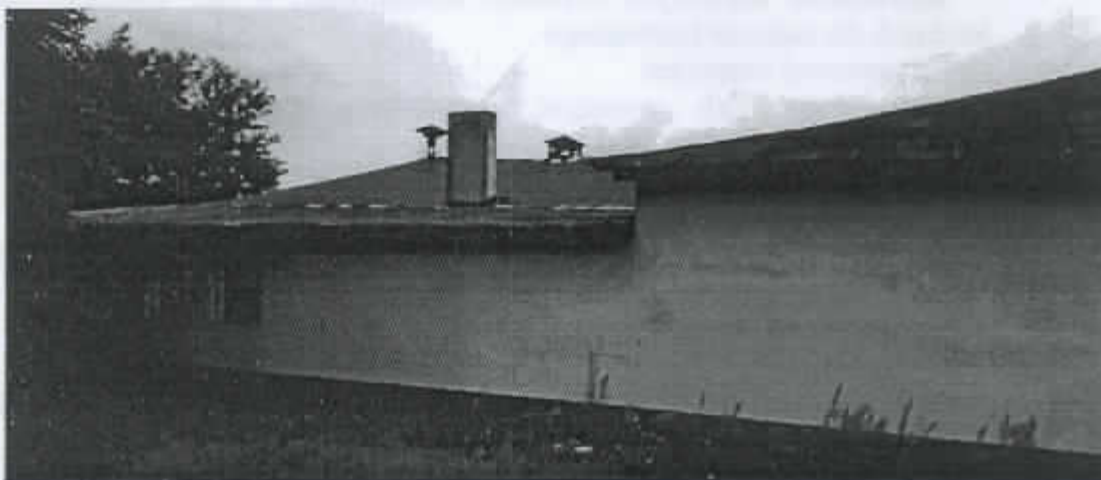
Ściany budynku wznoszone w różnych etapach bez przewiązania, brak pionowości ścian i równoległości. Widoczna zawilgocenia w wyniku podciągania kapilarnego spowodowanego brakiem właściwej izolacji poziomej przeciwwilgociowej.

Fot. Elewacja tylna

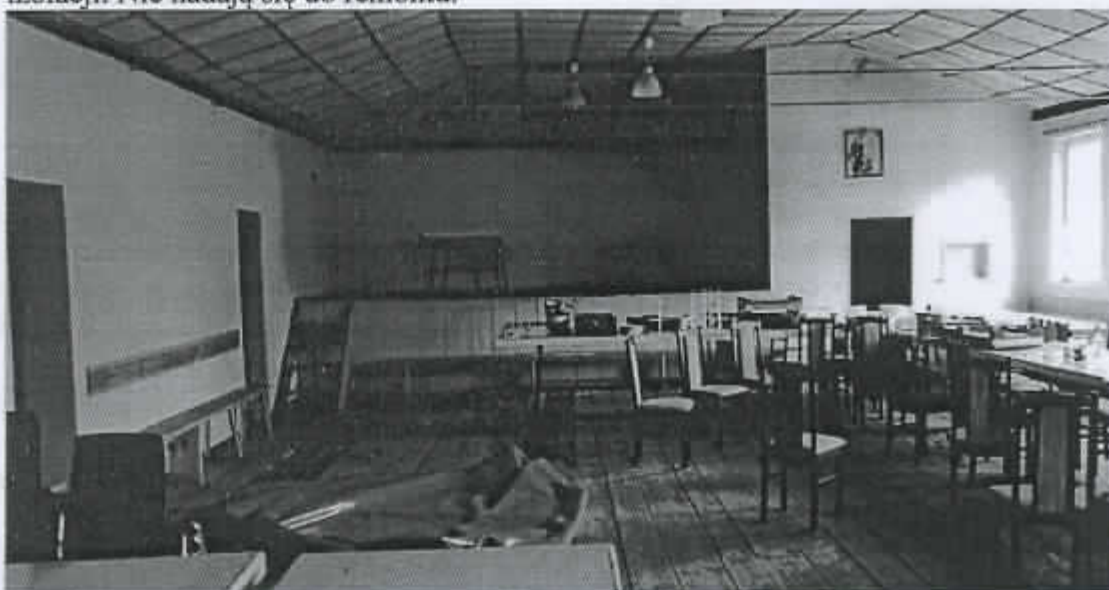
Posadzki w części budynku betonowe bez izolacji w części drewniane na legarach bez izolacji. Nie nadają się do remontu.

Fot. Widok wnętrza sali

- Posadzki ze względu na swoją konstrukcję i brak właściwych izolacji nie pozwalają na ich remont, konieczna jest wymiana.
- Konieczna jest kompleksowa wymiana instalacji użytkowych sanitarnych i elektrycznych.
